Bouwkundig inspectierapport

**Voorbeeldstraat 1
3333 AA Utrecht**

Soort inspectie : Bouwkundige keuring
Rapportnummer : KE11.0053
Datum inspectie : Di 30 Aug 2011 om 09:00
Verkopend makelaar : Makelaarskantoor A
Aankopend makelaar : Makelaardij B
Aanwezig bij de inspectie : Aankopend makelaar,verkopend
makelaar,koper
Was de woning bewoond tijdens opname? : Ja
Weersgesteldheid tijdens opname : Droog
Inspecteur : R.W. van Boetzelaer

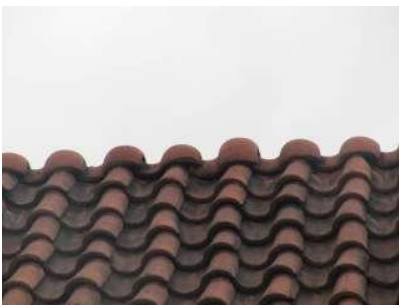
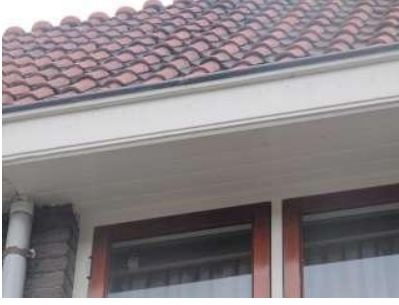
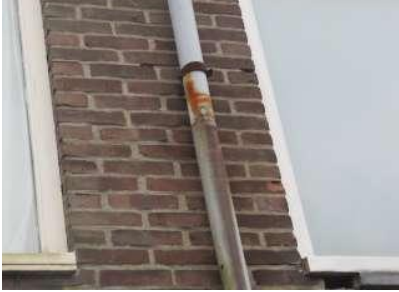
1.1 Hellend dak		
Welk type pan is toegepast?	Keramisch, Romaanse pan

Wat is de conditie van de pannen?	Redelijk/goed	
Liggen de pannen voldoende dekkend?	Ja	
Liggen de vorsten voldoende vast?	Ja	
Zijn de vorsten goed aangesmeerd?	Niet van toepassing	
Ligt er een (dampdoorlatende) folie onder de dakpannen?	Nee	
Verkeren de panlatten in voldoende staat (steekproefsgewijze controle)?	Ja	
Zijn er hellende daken aanwezig welke niet zijn voorzien van pannen?	Ja, kunststof dakbedekking	
Zo Ja, Wat is de conditie van deze dakbedekking?	Goed	
Verkeren de boeiboorden en windveren in een voldoende staat?	Ja	
Verkeren de overstekken in een voldoende staat?	Ja	
Verkeren de goten/gootbekledingen en kilgoten in voldoende staat?	Ja	
Zijn er dilatatie/expansiestukken aanwezig?	Nee	
Verkeren de regenpijpen in voldoende staat?	Nee	
Verkeren de dakramen in voldoende staat?	Ja	
Is er condensvorming aangetroffen in de beglazing van de dakramen?	Nee

Verkeren de dakdoorvoeren in een voldoende staat?	Ja	
Verkeren de loodaansluitingen in voldoende staat?	Niet van toepassing	
Opmerkingen:		
De zinken gootbekleding (voorgevel) is ouder, voor zover zichtbaar nog voldoende.		
Hersteladviezen:

- De regenpijp ter plaatse van de achtergevel vernieuwen.	Direct € 250,-	Op termijn

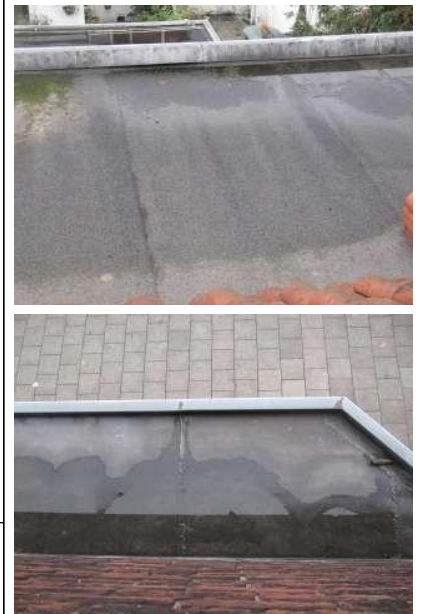
1.2 Platte daken

Hoe is de conditie van de dakbedekking van het hoofddak?	Redelijk
Hoe is de conditie van de dakbedekking van het aanbouwdak?	Niet van toepassing
Hoe is de conditie van de dakbedekking van het erkerdak?	Redelijk
Hoe is de conditie van de dakbedekking van het serredak?	Niet van toepassing

- De loodaansluiting boven de erker vernieuwen.	Direct	Op termijn
		€ 250,-

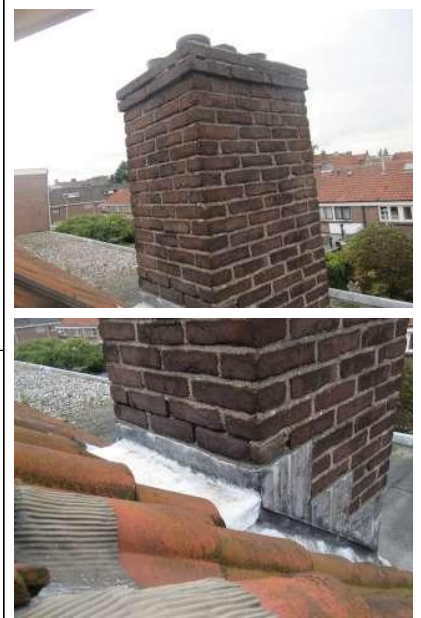
1.3 Schoorsteen

Hoe is algemeen de conditie van de schoorste(n) en?	Redelijk/goed
Verkeert het loodwerk algemeen in voldoende staat?	Deels
Verkeert het voegwerk algemeen in voldoende staat?	Deels
Verkeert het metselwerk algemeen in een voldoende staat?	Ja
Verkeert de afsmeerlaag/betonnen afdekplaat in een voldoende staat?	Niet te inspecteren
Verkeren de schoorsteenpijpen in een voldoende staat?	Niet te inspecteren
Is er asbest aangetroffen?	Niet te inspecteren
Zijn er schoorsteenkap(pen) aanwezig?	Nee
Zijn er lekkage-/doorslagplekken aanwezig in/op het schoorsteenkanaal (in pandig) ?	Niet noemenswaardig
Zijn de kanalen inspecteerbaar?	Nee

- Van de schoorstenen het lood- en voegwerk nazien en waar nodig herstellen/vernieuwen.	Direct	Op termijn
		€ 800,-

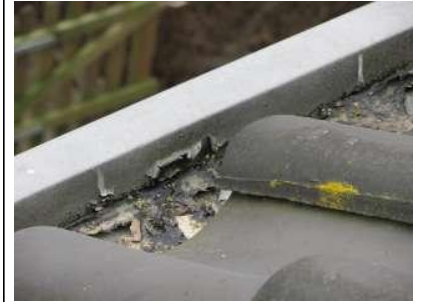
1.4 Dakkapel		
Dakkapel(len) voor		
Hoe is algemeen de conditie van de dakkapel(len)?	Niet van toepassing	
Hoe is algemeen de conditie van de dakbedekking(en)?	Niet van toepassing	
Verkeren de boeiboorden/windveren in een voldoende staat?	Niet van toepassing	
Verkeren de zijwangen in een voldoende staat?	Niet van toepassing	
Verkeert het loodwerk in een voldoende staat?	Niet van toepassing	
Verkeert het houtwerk in een voldoende staat?	Niet van toepassing	
Zijn er aan de binnenkant lekkagesporen aangetroffen?	Niet van toepassing	
Zijn de lekkages actief?	Niet van toepassing	
Dakkapel(len) achter		
Hoe is algemeen de conditie van de dakkapel(len)?	Redelijk/goed	
Hoe is algemeen de conditie van de dakbedekking(en)?	Redelijk	
Verkeren de boeiboorden/windveren in een voldoende staat?	Ja	
Verkeren de zijwangen in een voldoende staat?	Ja	
Verkeert het loodwerk in een voldoende staat?	Ja	
Verkeert het houtwerk in een voldoende staat?	Ja

Zijn er aan de binnenkant lekkagesporen aangetroffen?	Nee	
Zijn de lekkages actief?	Niet van toepassing	
Overige		
Hoe is algemeen de conditie van de dakkapel(len) van de zijdakvlakken?	Niet van toepassing	
Opmerkingen:		
Het loodwerk is ouder, voor zover zichtbaar voldoende.		
Hersteladviezen:

- De dakbedekking op termijn vervangen.	Direct	Op termijn
		€ 1.000,-

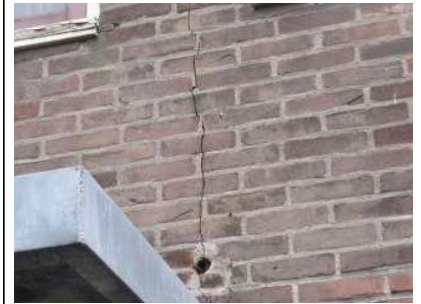
1.5 Gevels/metselwerk		
Zijn de gevels in spouw uitgevoerd?	Ja	
Zijn de gevels in massief metselwerk uitgevoerd?	Nee	
Is er noemenswaardige scheurvorming/vervorming in de voorgevel aangetroffen?	Nee	
Is er noemenswaardige scheurvorming/vervorming in de achtergevel aangetroffen?	Ja	
Is er noemenswaardige scheurvorming/vervorming in de rechter gevel aangetroffen?	Niet van toepassing	
Is er noemenswaardige scheurvorming/vervorming in de linker gevel aangetroffen?	Niet van toepassing	
Is het voegwerk algemeen voldoende?	Ja	
Is het stucwerk algemeen voldoende?	Niet van toepassing	
Verkeren de lateien in een voldoende staat?	Niet/beperkt te inspecteren	
Verkeren de lekdorpels /raamdorpelstenen in een voldoende staat?	Ja	
Wordt de spouw geventileerd?	Ja	
Is de spouw nageïsoleerd?	Nee	
Zijn de gevels aan de buitenzijde nageïsoleerd?	Nee	
Opmerkingen:		
In de achtergevel scheurvorming als gevolg van uitzetting staalconstructie en spanning in het metselwerk. De aanwezige scheurvorming is constructief niet van invloed.

Hersteladviezen:		
- De scheurvorming ter plaatse van de achtergevel herstellen (stenen inboeten).	Direct	Op termijn € 300,-

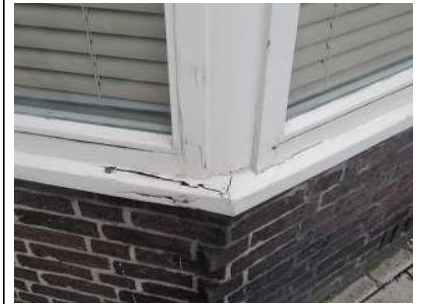
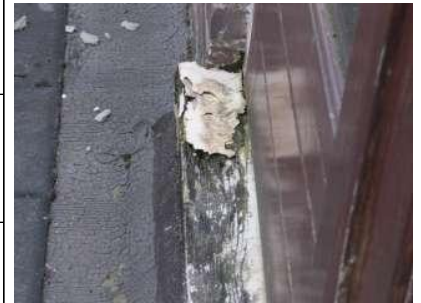
1.6 Kozijnen/gevelbekledingen		
Hoe is algemeen de conditie van de kozijnen?	Redelijk/matig	
Zijn er kozijnen/draaiende delen aangetast door houtrot t.p.v. de voorgevel?		
Zijn er kozijnen/draaiende delen aangetast door houtrot t.p.v. de achtergevel?	Ja	
Zijn er kozijnen/draaiende delen aangetast door houtrot t.p.v. de linker zijgevel?	Niet van toepassing	
Zijn er kozijnen/draaiende delen aangetast door houtrot t.p.v. de rechter zijgevel?	Niet van toepassing	
Zijn er (zichtbare) reparaties uitgevoerd?	Ja	
Zijn er ramen/deuren die klemmen?	Ja	
Verkeert het hang en sluitwerk algemeen in voldoende staat?	Deels	
Is de gevelbetimmering algemeen voldoende?	Niet van toepassing	
Opmerkingen:		
De achtergevel kozijnen van de begane grond zijn in aluminium uitgevoerd (stelkozijn is hout).		
De balkondeuren konden bij opname niet open (klemde).		
Hersteladviezen:

- Het erkerkozijn in zijn geheel vernieuwen, als gevolg hiervan ook rekenen op (deels) herstel/vernieuwing erker/luifeldak.	Direct	Op termijn
	€ 6.500,-

- Algemeen rekenen op houtrot reparaties (o.a. balkon-en keukenkozijn), hiervoor is een post opgenomen.	€ 1.500,-	
- De draaiende delen waar nodig beter sluiten/te openen maken (passchaven). Kosten opgenomen in post houtrot reparaties.

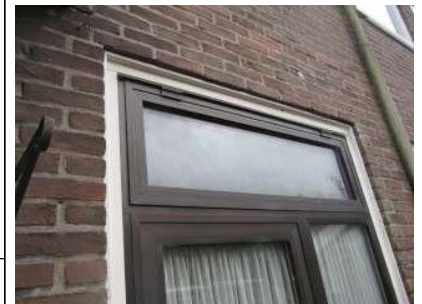
1.7 Schilderwerk

Hoe is algemeen de conditie van het buitenschilderwerk?	Matig
Is het schilderwerk van de kozijnen/draaiende delen voldoende?	Nee
Is het schilderwerk overstekken/boeiboorden voldoende?	Nee
Is het schilderwerk van de pleisterlagen of metselwerk voldoende?	Niet van toepassing
Is het schilderwerk van de betonnen onderdelen voldoende?	Niet van toepassing
Is er isolerende beglazing toegepast?	Ja
Is er noemenswaardige ruitschade aangetroffen?	Ja

Hersteladviezen:	Direct	Op termijn
- Het buitenschilderwerk in zijn geheel uitvoeren. Bij schilderwerk rekenen op stop- en vulwerk (reparaties).	€ 3.500,-	
- In het bovenlicht van het keukenkozijn zit condens in de spouw, de ruit vervangen.	€ 250,-	
- Het houtwerk nazien en waar nodig bijwerken/overschilderen.		€ 1.500,-

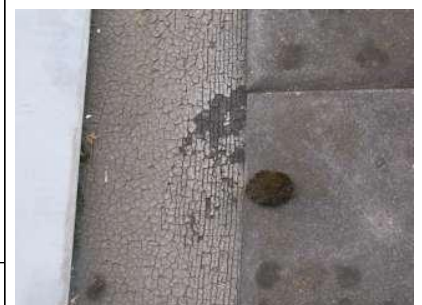
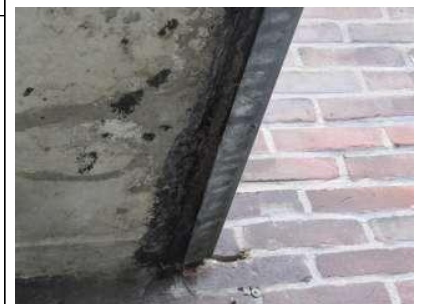
1.8 Balkon/dakterras

Hoe is algemeen de conditie van het balkon/dakterras?	Matig
Verkeert de balkonconstructie in voldoende staat?	Niet/beperkt te inspecteren
Is er noemenswaardige betonschade aangetroffen?	Ja
Verkeert de dakbedekking in voldoende staat?	Nee
Liggen de drainagetegels of vlonder op rubberen dragers?	Nee
Zijn er lekkages aangetroffen?	Nee
Verkeert de gemetselde balustrade in voldoende staat?	Niet van toepassing
Verkeert het hekwerk in voldoende staat?	Niet aanwezig
Verkeren de loodaansluitingen in een voldoende staat?	Niet van toepassing

De staalconstructie is erg roestig, door afwerking beperkt inspecteerbaar.

Hersteladviezen:	Direct	Op termijn
- Het balkon verkeert in zijn geheel in een slechte staat, deze renoveren/vernieuwen.		€ 6.500,-

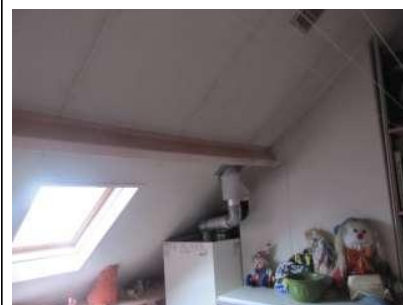
2.1 Dakconstructies

Zijn de dakconstructies goed inspecteerbaar ?	Deels inspecteerbaar
Zijn er noemenswaardige doorbuiging/vervorming aangetroffen?	Nee
Verkeren de dakconstructies in een voldoende staat?	Ja
Is het dakbeschoot goed inspecteerbaar?	Nee
Verkeert het dakbeschoot in voldoende staat?	Ja, voor zover inspecteerbaar
Indien dakconstructie/-beschoot beperkt/niet inspecteerbaar, hoe is de indruk?	Voldoende
Zijn de daken geïsoleerd?	Vermoedelijk wel
Is de opbouw van het dak zichtbaar?	Nee
Zijn er lekkageplekken aangetroffen?	Niet noemenswaardig
Zo ja, waren de lekkageplekken bij opname droog?	Ja

De trekbal is verwijderd, het is niet zichtbaar in hoeverre maatregelen zijn getroffen om de (spat)krachten op te vangen. Er zijn geen noemenswaardige vervormingen aangetroffen. De indruk is goed.

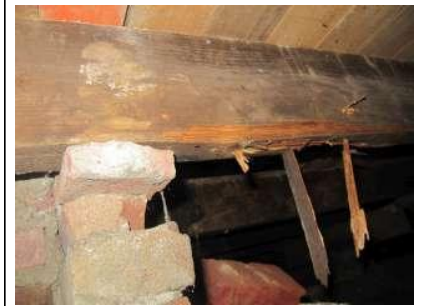
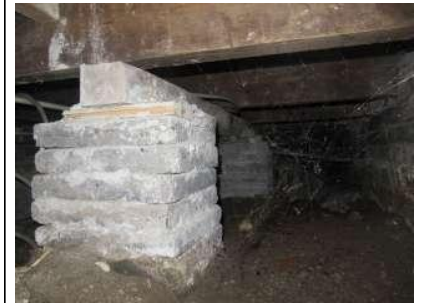
2.3 Vloeren

Zijn er systeemvloeren aanwezig?	Nee
Zijn er betonvloeren aanwezig die op het adres gemaakt zijn?	Ja
Zijn de vloeren aan de onderzijde geïsoleerd?	Nee
Zijn de vloeren op vaste bodem gestort (geen kruipruimte)?	Ja
Is er noemenswaardige schade aangetroffen?	Nee
Is de badkamervloer steenachtig (dekvloer)?	Ja
Verkeren de steenachtige vloeren voor zover zichtbaar in een voldoende staat?	Ja

De keukenvloer is zeer beperkt inspecteerbaar, er is in het midden een onderslag balk aangebracht.

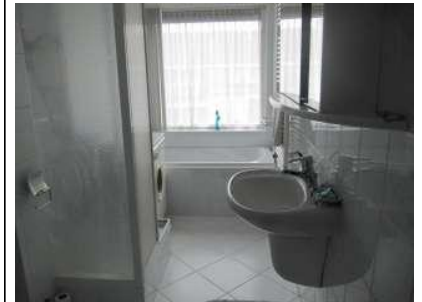
Badkamer

Wat is de algemene staat van de badkamer?	Redelijk
Zijn voeg- en tegelwerk voldoende?	Ja
Verkeert het kitwerk in voldoende staat?	Nee
Zijn er lekkages van het sanitair in de badkamer(s)?	Nee
Zijn er vochtplekken zichtbaar achter de douche/baduitloop?	Voor zover zichtbaar niet
Werkt het mechanisme van het badkamertoilet goed?	Ja
Hoe is de conditie van een eventuele 2e badkamer?	Niet van toepassing

Rekenen op herstel/vernieuwing kitwerk badkamer/douche, mogelijk zelfwerkzaamheid.

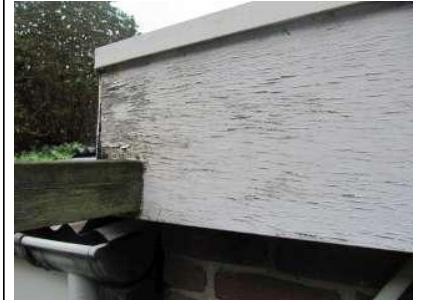
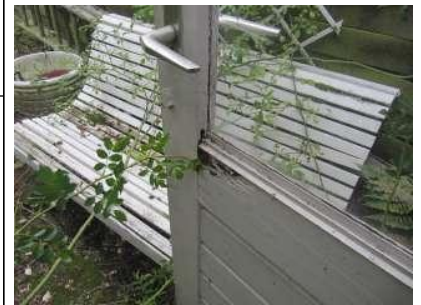
Bijgebouw(en)

Bijgebouw / garage		
Hoe is algemeen de conditie van het bijgebouw?	Matig	
Verkeert de dakconstructie in voldoende staat?	Ja	
Verkeert de dakbedekking in voldoende staat?	Nee	
Verkeren de boeiboorden in voldoende staat?	Nee	
Verkeren de goten in voldoende staat?	Niet van toepassing	
Verkeren de regenpijpen in voldoende staat?	Nee	
Verkeert het metselwerk in voldoende staat?	Ja	
Verkeert het voegwerk in voldoende staat?	Ja	
Verkeren de houten gevelwanden/-delen in voldoende staat?	Niet van toepassing	
Verkeren de kozijnen in voldoende staat?	Nee	
Verkeert de vloer in voldoende staat?	Ja	
Is het schilderwerk voldoende?	Nee	
Is de elektra voldoende/functioneel?	Deels	
Zijn er verder nog bijgebouwen o.i.d. aanwezig?	Niet van toepassing	
Hersteladviezen:	Direct	Op termijn
- Rekenen op totale renovatie schuur, hiervoor zijn geen kosten opgenomen.
